INUNDAÇÕES NA REGIÃO DOS LENÇÓIS MARANHENSES

Ocorrência e impacto no bairro Alto Formoso, Santo Amaro do Maranhão

Dissertação apresentada ao Programa de Pós-Graduação em Geografia, da Universidade Federal do Maranhão, como requisito parcial para a obtenção do título de Mestre em Geografia.

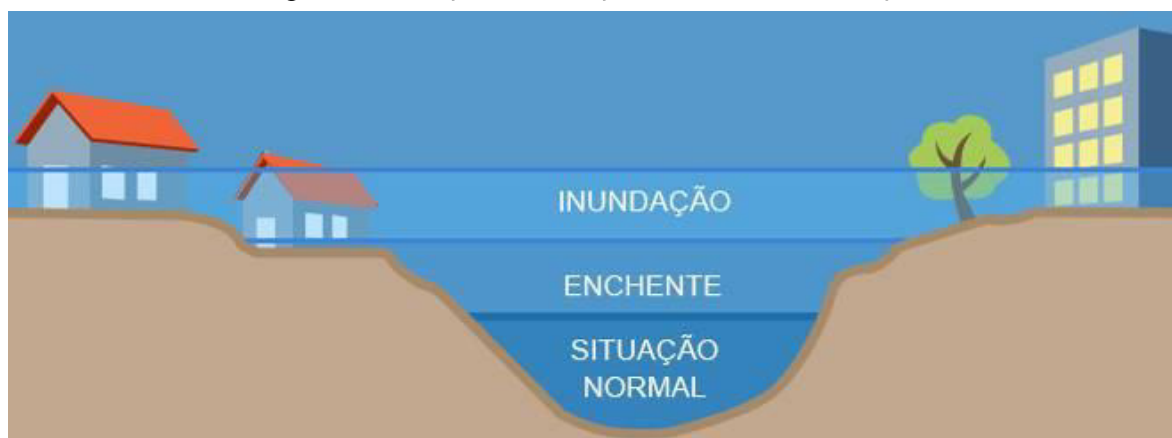
Figura 14: Ilustração da diferença entre enchente e inundação.

A etimologia das palavras “cheia” e “enchente” têm como origem o verbo encher, do Latin *implere*, que significa ocupar o vazio, a capacidade, tornar cheio ou repleto. Para Goerl e Kobiyama (2005), a enchente acontece quando o nível das águas de um corpo hídrico se eleva até a altura das margens, sem transbordar, enquanto a inundação ocorre quando há o transbordamento (Figura 14), fazendo acontecer desastres quando os danos em áreas de ocupação humana ocorrem.

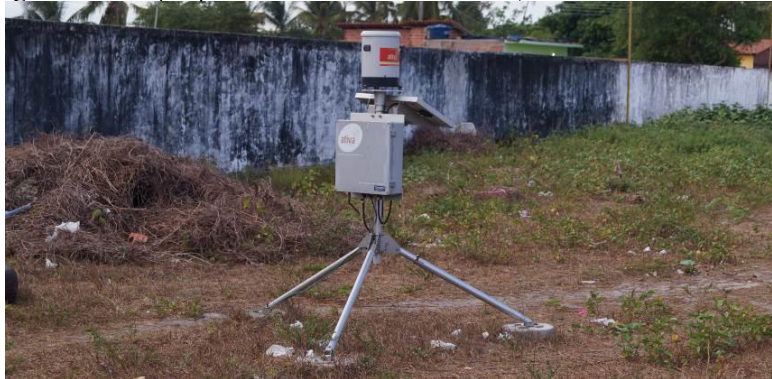
Figura 29: Estação pluviométrica do CEMADEN, no bairro Alto Formoso.

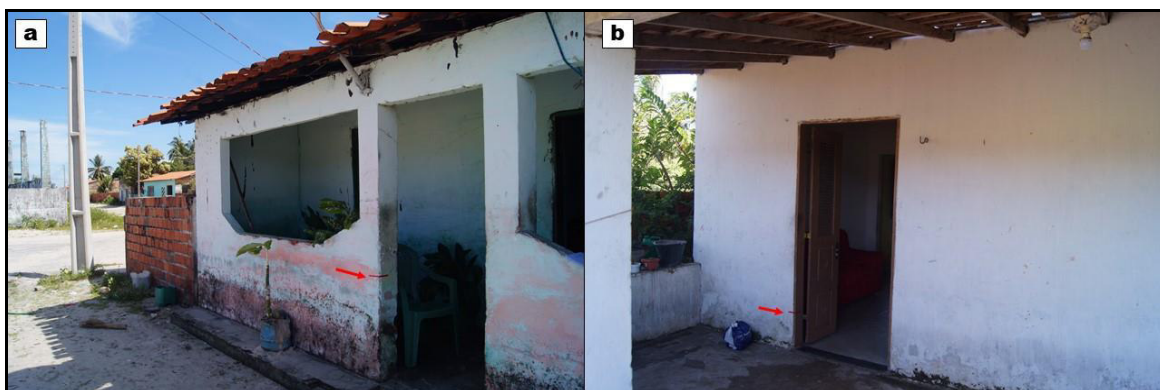
Figura 41: Registro do nível da água durante a inundação de 2009, no Alto Formoso.

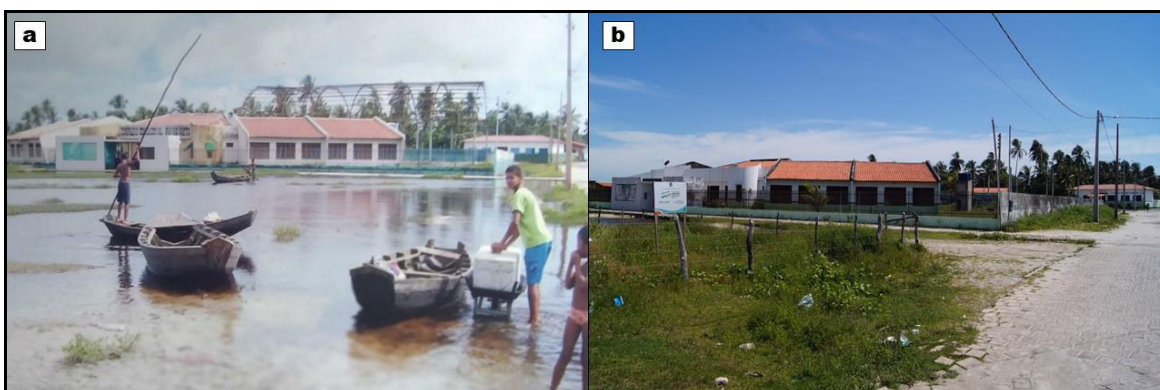
Figura 42: Vista parcial da frente da escola Complexo Educacional Pavão Neto: a- lâmina d'água na porção no contexto da inundação de 2009; b- paisagem habitual no período de estiagem.

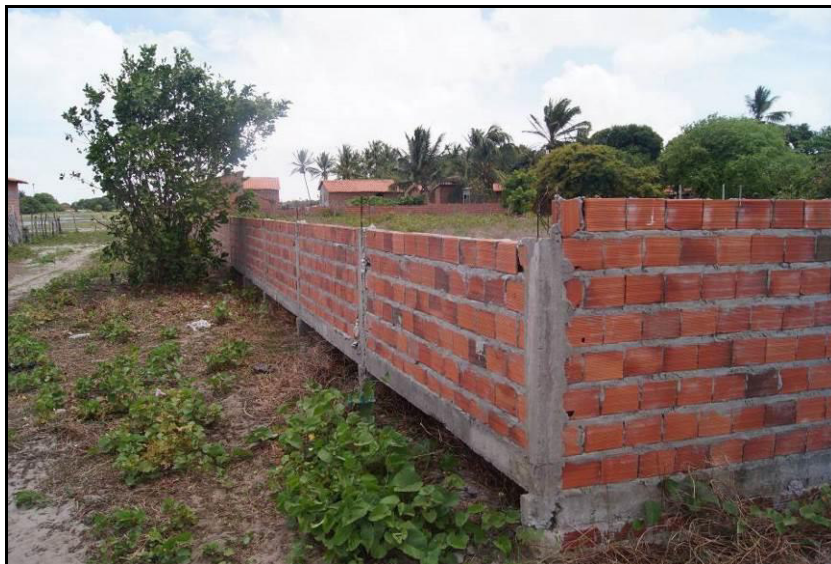
Figura 44: Vista parcial de muro com base vazada, próximo ao lago de Santo Amaro.

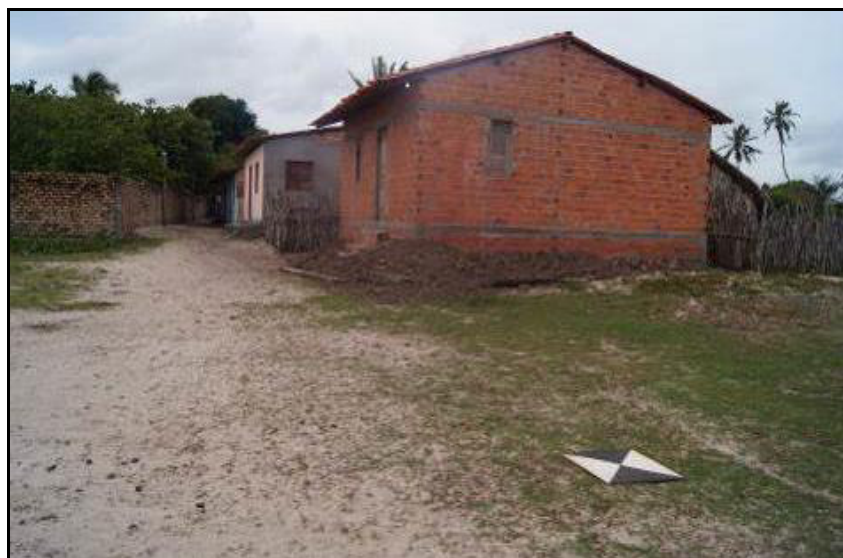
Figura 45: Casa com base mais elevada, situada na margem do lago de Santo Amaro.

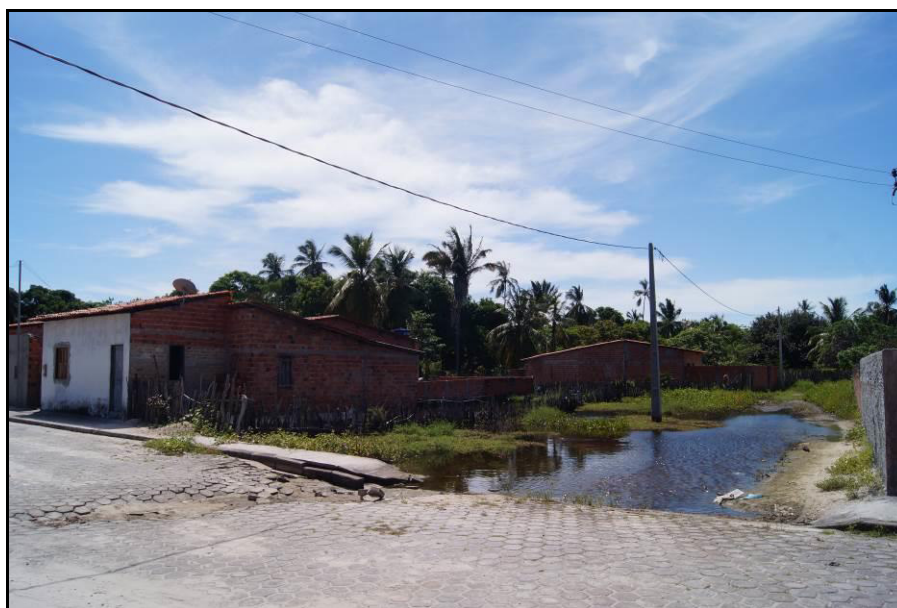
Figura 49: Canaleta direcionando o fluxo do escoamento superficial para via transversal.

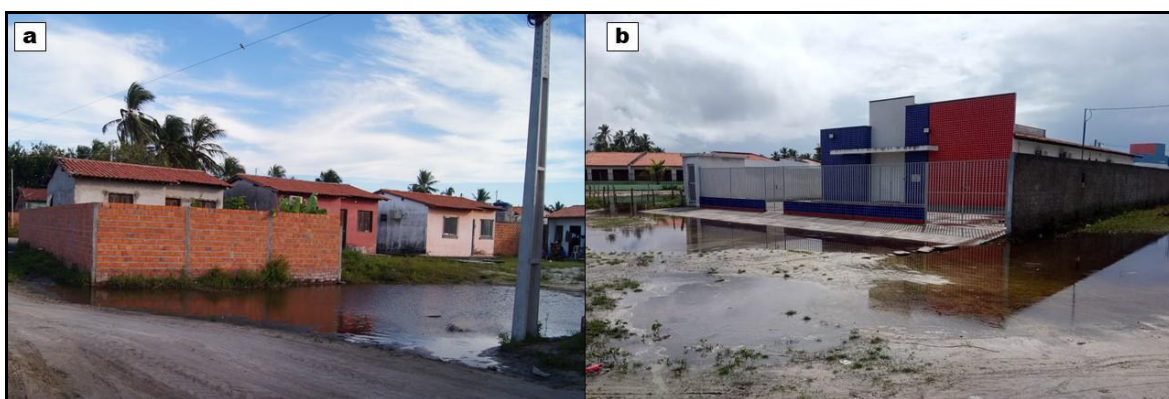
Figura 50: Pontos de alagamento no bairro Alto Formoso: a- Conjunto Habitacional; b- Restaurante Popular.
