**ALTERAÇÕES NA PAISAGEM E COMPOSIÇÃO FLORÍSTICA DE MATAS
CILIARES NA ILHA DE SÃO LUÍS, MARANHÃO.**

Dissertação apresentada ao Programa de Pós-Graduação em Desenvolvimento e Meio Ambiente (PRODEMA) da Universidade Federal do Maranhão como requisito para obtenção do grau de Mestre em Desenvolvimento e Meio Ambiente.

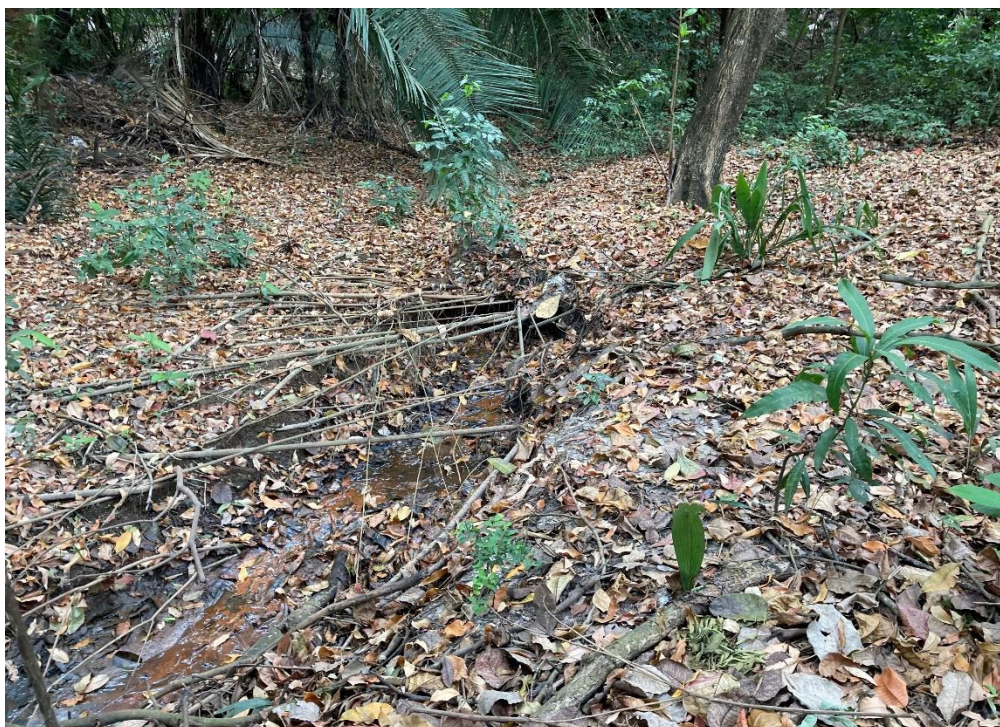
Na época da amostragem na área (setembro/2021) a nascente mostrava fraca condição de afloramento de água, o que a caracterizaria como uma nascente temporária – não havia afloramento nesta época – pouca umidade no seu entorno. Desse modo, a nascente encontrada na base da pequena ondulação no solo da área pode ser classificada tomando em conta sua origem como uma nascente de lençol freático; de depressão; uma vez que está localizada em área mais baixa, em fundo de vale; pontual, já que não se apresenta com afloramentos d'água em toda área.

Figura 4 - Nascente do Rio Pimenta.
Autores (2022)

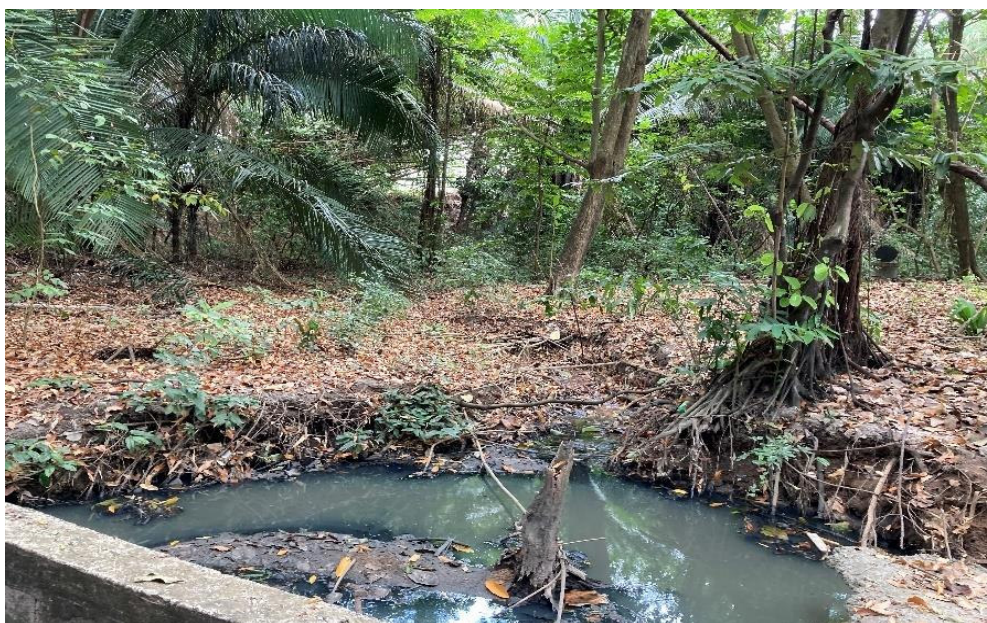
Figura 5 - Canal de Esgoto nas Proximidades da Nascente.
Autores (2022)
